Bauernhäuser und Fachwerkbauten in Deutschland

Rudolf Heitefuss

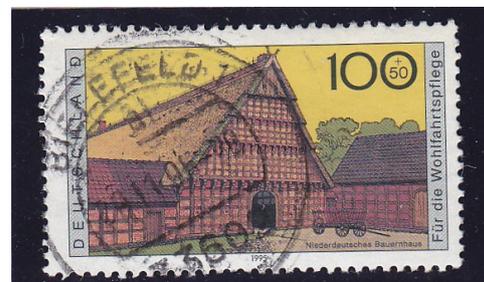
Ein für Norddeutschland typisches Beispiel zeigt die Briefmarke mit dem niederdeutschen Bauernhaus. Das Vorbild, die Wehlburg, steht im Freilichtmuseum Cloppenburg. Dieses prächtige Exemplar aus dem Artland bei Osnabrück, gebaut im Jahre 1750, gehört zum Typ des **niederdeutschen Hallenhauses**, das sich aus einfachen zu sehr repräsentativen Bauten entwickelt hat. Vorläufer waren die einfacheren Zweiständerhäuser, die dann zu den größeren Vierständerhäusern entwickelt wurden. Gleichzeitig veränderten sich auch die Dach- und Giebelformen.

Niederdeutsches Hallenhaus „Wehlburg“
Im Museumsdorf Cloppenburg,
erbaut 1750
Briefmarke Deutschland 1995

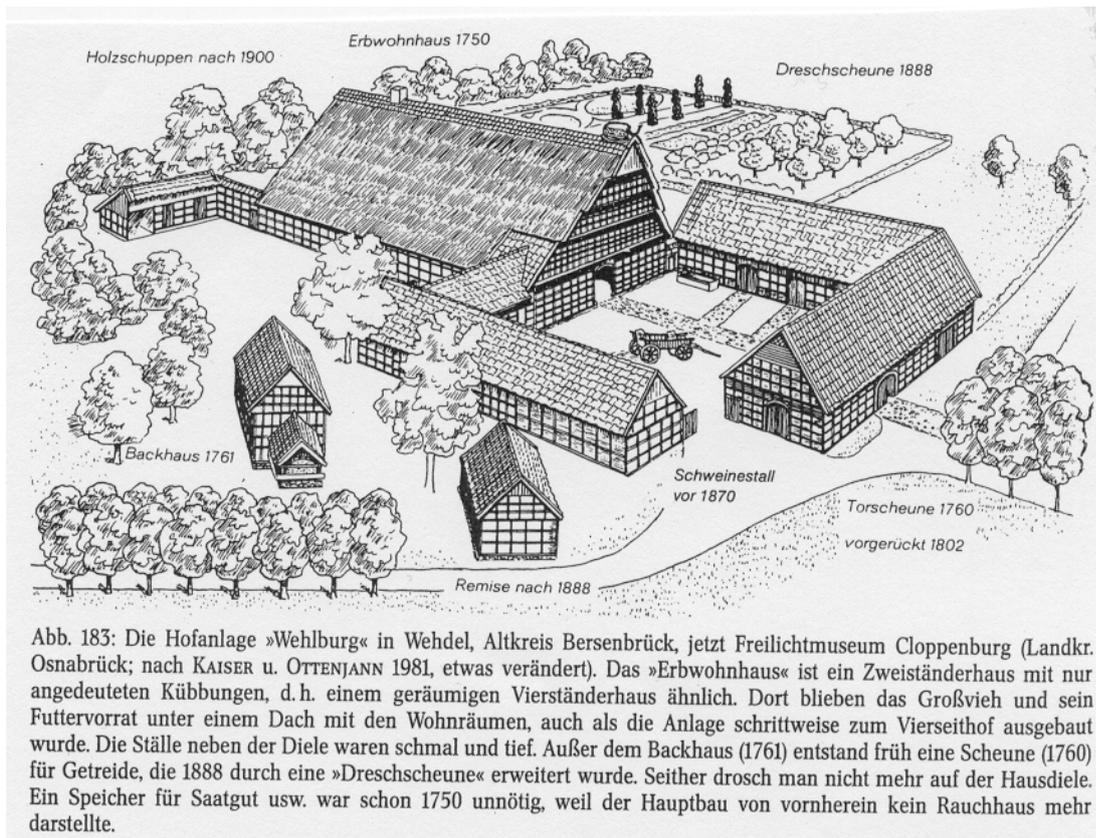
(aus Ellenberg, 1990)

Die folgende Abbildung zeigt die gesamte Hofanlage der Wehlburg, die nach und nach durch weitere Gebäude wie die Torscheune, einen Schweinestall, Backhaus und Dreschscheune ergänzt wurde

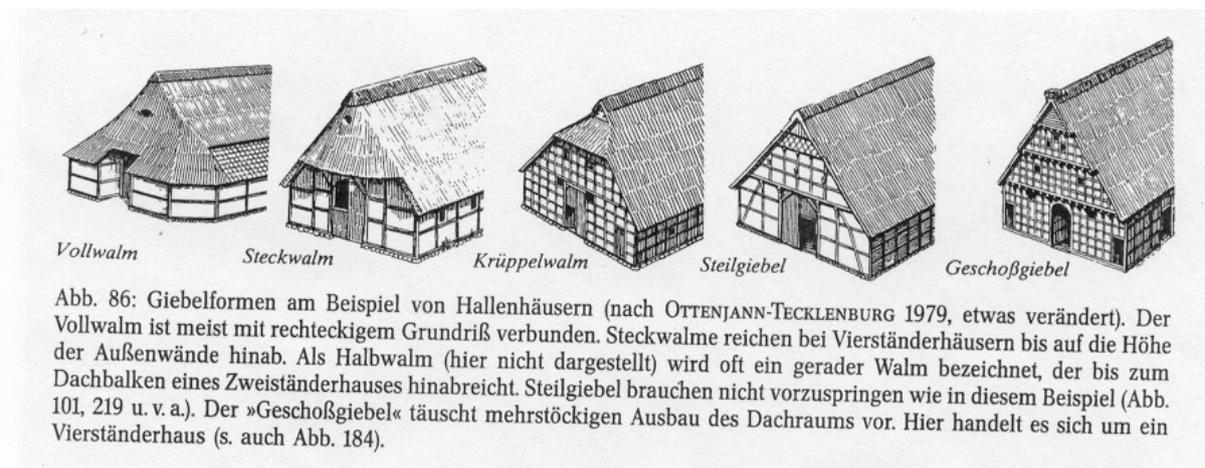
Das Hauptgebäude zeigt die am weitesten entwickelte Form des Giebels, einen in dichtem Fachwerk mit mehreren Etagen vorspringenden Geschossgiebel. Andere Giebelformen am Beispiel von Hallenhäusern zeigt folgende Abbildung

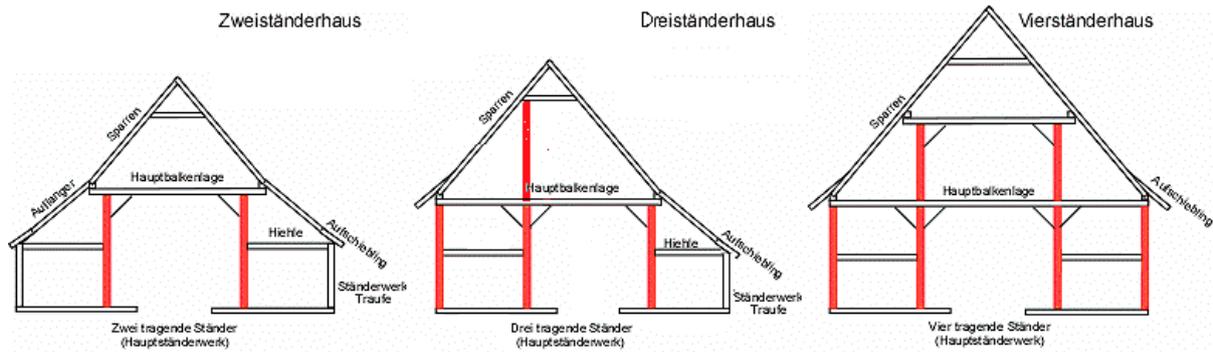
Die obere Abbildung zeigt die Entwicklung vom Zweiständerhaus über das seltenere Dreiständerhaus zum Vierständerhaus mit der unterschiedlichen Anzahl tragender Pfeilerreihen.

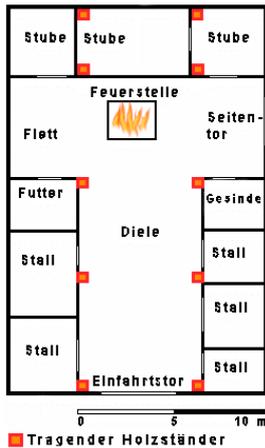
Der Grundriss des Haupthauses der Wehlburg gibt die typische innere Aufteilung eines Hallenhauses wieder. Vom großen Eingangstor, durch das auch ein beladener Wagen fahren konnte, gelangt man auf die Diele oder Tenne. Neben dem Tor waren rechts und links die Pferdeställe, an den beiden Längsseiten der Tenne die Ställe für Milchkühe und Rinder. Oberhalb der Tenne wurde das Getreide gelagert, bis es im Winter gedroschen werden konnte. Bei verstärktem Getreideanbau und höheren Erträgen reichte die Lagerung im Hause nicht mehr aus, zusätzliche Scheunen, auch auf dem Wehlhof, waren erforderlich. An die Diele schloss sich der Wohnbereich an, mit der offenen Feuerstelle und dahinter abgetrennt die Stuben und Kammern. Das Gesinde schlief meist oberhalb der Pferdeställe in kleinen Butzen.

Die linke Abbildung zeigt den Grundriss eines niederdeutschen Hallenhauses in Zweiständer-Bauweise

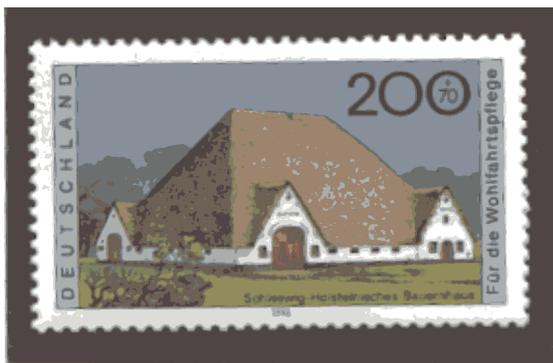
Haubarg, Eiderstedt, Schleswig Holstein
Vorbild wahrscheinlich Hof Matthiesen in
Wittendün bei St.Peter, Erbaut 1814
Deutschland 1996

Charakteristisch für diesen Haustyp ist das sehr hohe, reetgedeckte Dach, das weit auf die massiven Außenmauern herabgezogen ist. Im Inneren ist mit dem sogenannten „Veerkant“ vom Erdboden bis zum Dach mit Hilfe kräftiger Ständer ein großer Stapelraum für das Getreide geschaffen. Das große Tor markiert die Einfahrt in die Dreschdiele, Pferde- und Kuhstall sind gleichfalls unter dem Dach untergebracht. Seitlich schließt sich der Wohnteil an. Derzeit gibt es nur noch wenige Beispiele für diesen eindrucksvollen Haustyp.

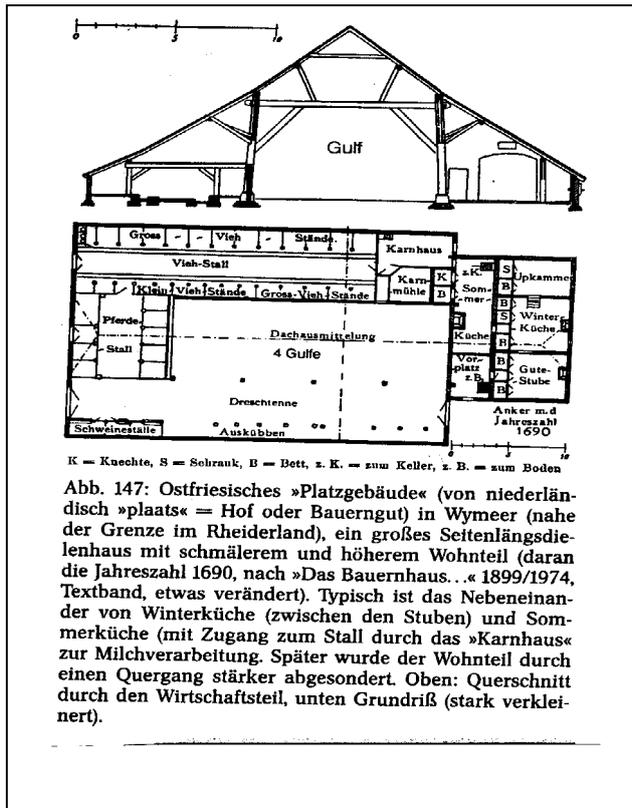
Einen ähnlichen Typ stellt das **Gulfhaus** oder Seitenlängsdielenhaus dar, der im 17. Jahrhundert im niederländischen Westfriesland entstand und sich vor allem an der Nordseeküste in den Ackerbaumarschen Ostfrieslands ausbreitete. Es ist ein dreischiffiger Großbau mit Außenmauern aus Backstein und Holzkonstruktion innen, die das hohe Dach trägt. Zwei Reihen hoher Ständer bilden die Gulfe, in denen das Getreide erdlastig gelagert wurde. Ein Seitenschiff bildet den Viehstall, das andere eine langgestreckte Durchfahrts- und Dreschdielen. Am Hauptfirst wurde ein seitlich etwas zurückgesetzter Wohnteil angebaut. Die Abbildung zeigt den Grundriss und Querschnitt eines solchen Gulfhauses.. (Ellenberg, 1990)

Die Abbildung zeigt den Grundriss und Querschnitt eines solchen Gulfhauses.. (Ellenberg, 1990) Die folgende Farbfotographie gibt einen Eindruck von dem derzeitigen Zustand eines großen Gulfhauses wieder, bei dem schon einige bauliche Veränderungen an den Türen vorgenommen wurden.

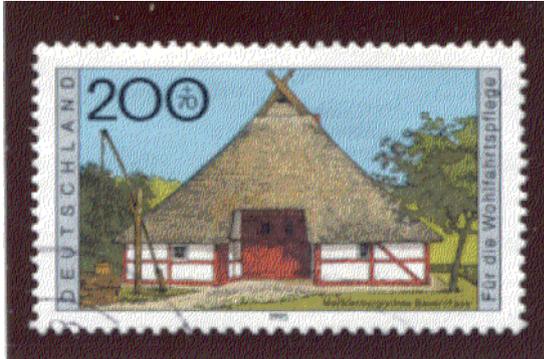
Bleiben wir in Norddeutschland. Aus **Mecklenburg** stammt das Beispiel für die Briefmarke mit dem einfachen Bauernhaus, das mehr einer Kate gleicht. Es handelt sich um einen reetgedeckten Zweistönderbau, der Mensch und Vieh beherbergte und in geringerem Maße auch zur Einlagerung des Getreides diente. Hier zeigt sich doch ein erhebliches Wohnstandsgefälle im Vergleich zu den bisher besprochenen Beispielen.

Mecklenburgisches Bauernhaus
Mit reetgedecktem Vollwalm-
dach
Deutschland 1995

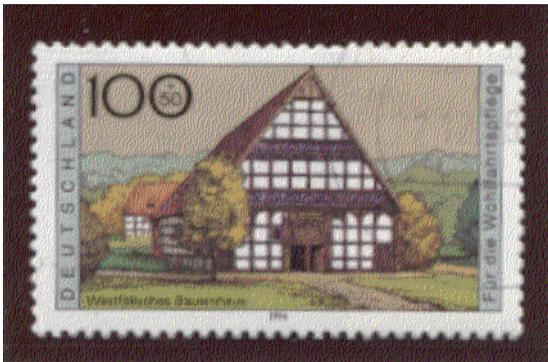
In **Westfalen** sind noch häufig Bauernhäuser vom Typ des niederdeutschen Fachhallenhauses zu finden. Der reich verzierte Geschossgiebel deutet auf einigen Wohlstand des Besitzers hin. Die Gefache waren wohl mit Ziegeln ausgemauert, aber hier weiß verputzt. Das große Tor dient als Einfahrt zur Tenne, seitlich befinden sich die Ställe, der Wohnteil schließt sich an

Westfälisches Bauernhaus,
mit Geschossgiebel.
Deutschland 1996

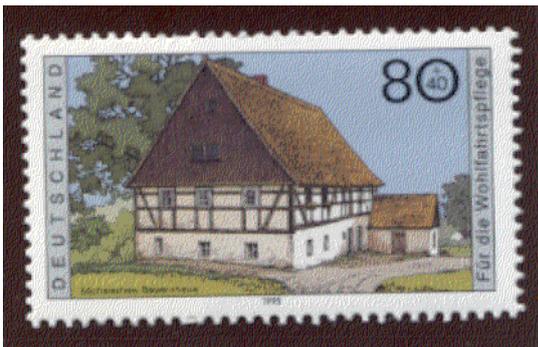
Wesentlich einfacher und weniger aufwändig stellt sich ein **sächsisches Bauernhaus** dar. Der Sockel ist gemauert und beherbergt wohl die Ställe. Ein kleines Nebengebäude schließt sich an.. Der Wohnteil befindet sich im Fachwerk - Obergeschoss. Der Steilgiebel ist mit Brettern verkleidet. Wahrscheinlich handelt es sich hier um einen kleineren landwirtschaftlichen Betrieb.

Sächsisches Bauernhaus
Deutschland 1995

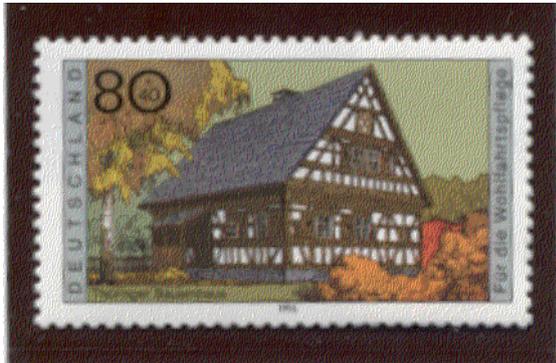
Das Beispiel für ein Bauernhaus in **Thüringen** zeigt ein einstöckiges Gebäude mit hohem Steilgiebel und sehr dichtem Fachwerk, ein Zeichen für den Holzreichtum des Gebietes. Das Dach ist mit Schiefer gedeckt, der ebenfalls im Umland gewonnen wurde. Die Landwirtschaft war in den Hanglagen des Thüringer Waldes nicht sehr intensiv, der Schwerpunkt dürfte in den meisten Gebieten auf der Viehhaltung gelegen haben. Viele Betriebe wurden auch im Nebenerwerb betrieben.

Thüringer Bauernhaus
Deutschland 1996

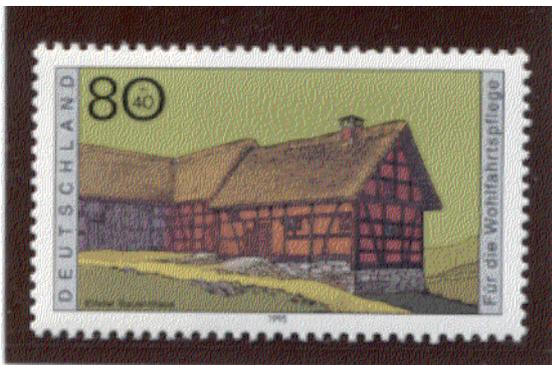
Die folgende Abbildung zeigt den Stall- und Scheunenteil eines Bauernhofes in der **Eifel**. Das Fundament besteht aus Natursteinen, die Dächer sind mit Reet gedeckt. Das rauhe Klima ließ kaum intensivere Landwirtschaft zu, in den höheren Lagen herrschte die Viehwirtschaft vor.

Bauernhaus in der Eifel
Deutschland 1995

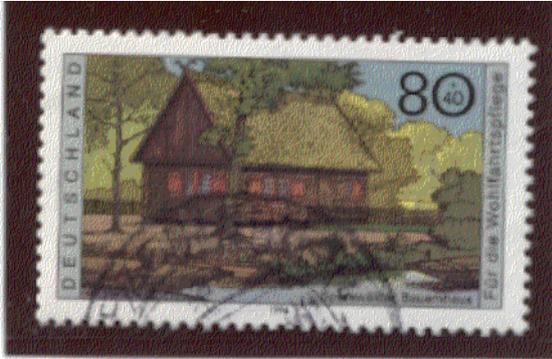
Die einfachen Bauernhäuser errichtete man in Bohlenbauweise. Roh behauene Kiefern- oder Erlenholzstämmen wurden waagrecht aufeinander gefügt, die Fugen der nach außen abgerundeten Stämme mit Lehm abgedichtet und mit Kalkbrühe geweißt. Die Grundschwelle lagerte punktförmig auf Findlingen und war so gegen Feuchtigkeit und Fäulnis geschützt. Das mit Stroh oder Reet gedeckte Dach ergab eine gute Wärmedämmung.

Spreewälder Bauernhaus
Deutschland 1996

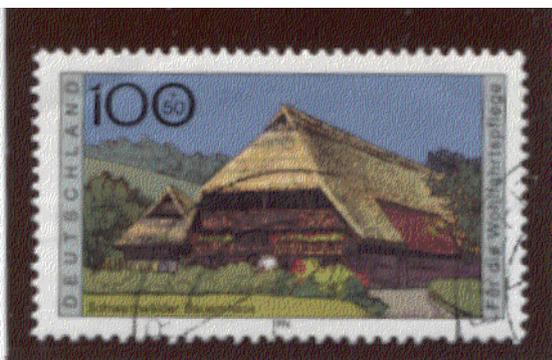
Eine ganz andere Landschaftsform stellt der Schwarzwald dar. Als landwirtschaftliches Betriebssystem herrscht hier vor allem die Viehhaltung und die Waldwirtschaft vor. Ackerbau wird überwiegend in den tieferen Lagen betrieben. Angepasst an die Landschaft und an die Produktionsrichtung, aber auch unter dem starken Einfluss einer bäuerlichen Tradition haben sich hier die typischen **schwarzwälder Bauernhäuser** entwickelt, mit Unterschieden zwischen dem nördlichen, mittleren und südlichen Schwarzwald. Im Freilichtmuseum im Gutachtal sind typische Beispiele zu bewundern. Die Abbildung auf der Briefmarke zeigt einen mit Stroh gedeckten Einfirsthof, Details der Bauweise sind leider nicht zu erkennen. Es handelt sich um den Vogtsbauernhof, der um 1570 am gleichen Standort erbaut wurde. Der Unterstock ist im Bereich der Küche aus Gründen des Brandschutzes gemauert, der übrige Teil aus Fachwerk. Der Oberstock ist in Holzbauweise errichtet, hier mit blumengeschmückten Balkonen am Giebel. In dem geräumigen Haus sind unter einem Dach der Wohnteil, die Ställe und Lagerflächen für das Heu zur Winterfütterung untergebracht. Ein zusätzlicher Speicher ist links auf der Marke zu erkennen. Liegt ein Hof in Hanglage, ist über eine Rampe die Zufahrt zum Obergeschoss möglich.

Schwarzwälder Bauernhaus,
Vorbild der Vogtsbauernhof im
Freilichtmuseum Gutachtal
Deutschland 1996

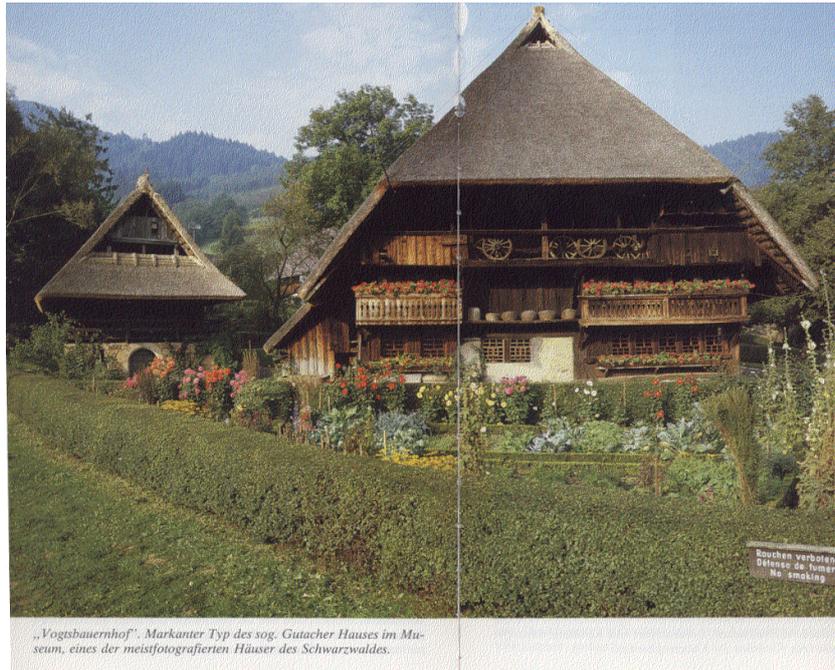
Hofeinfahrten in den Oberstock von Schwarzwaldhäusern am Hang

Vogtsbauernhof im Freilichtmuseum Gutachtal im Schwarzwald

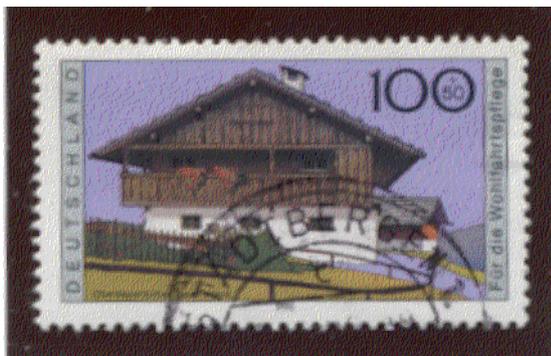
Als letztes aus der Markenserie von 1995 sei hier ein **Oberbayerisches Bauernhaus** vorgestellt. Der Unterstock ist gemauert und weiß verputzt. Der Oberstock in Holzbausweise mit einer zurückgesetzten Galerie errichtet. Das flache Dach ist als Regenschutz weit über die Außenwände gezogen, mit Schindeln gedeckt und mit Steinen beschwert. Der Viehstall befindet sich im Untergeschoß. Ein Nebengebäude, Schuppen oder Stall, ist zu erkennen.

Oberbayerisches
Bauernhaus
Deutschland 1995

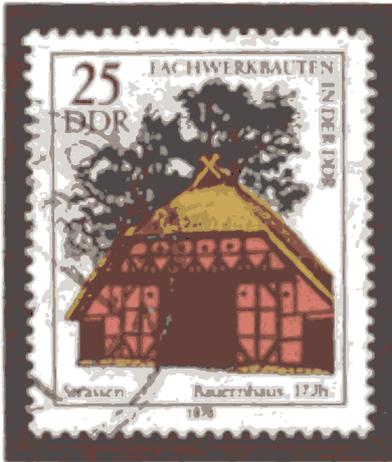
Das Bauernhaus aus Strassen bei Ludwigslust, gebaut im 17. Jahrhundert, ist ein typisches niederdeutsches Fachhallenhaus mit reetgedecktem Krüppelwalmdach, wie wir es in Norddeutschland häufig finden. Es zeigt die Merkmale eines Zweistönderhauses mit der bereits beschriebenen Innenaufteilung.

Niederdeutsches Bauernhaus
Strassen bei Ludwigslust
DDR 1978

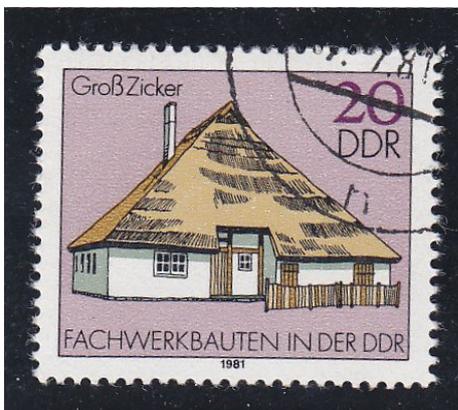
Das Haus aus Groß Zicker ist eines der ältesten erhaltenen Häuser auf Rügen. Es wurde 1720 als Pfarrwitwenhaus erbaut, ein kleines, niederdeutsches Hallenhaus mit reetgedecktem Vollwalmdach. Das Fachwerk wurde mit Lehm verputzt und geweißt. Heute dient es als Museum und mit dem kleinen Bauerngarten als begehrtes Fotoobjekt der Besucher

Pfarrwitwenhaus in Groß-
Zicker auf Rügen
DDR 1978

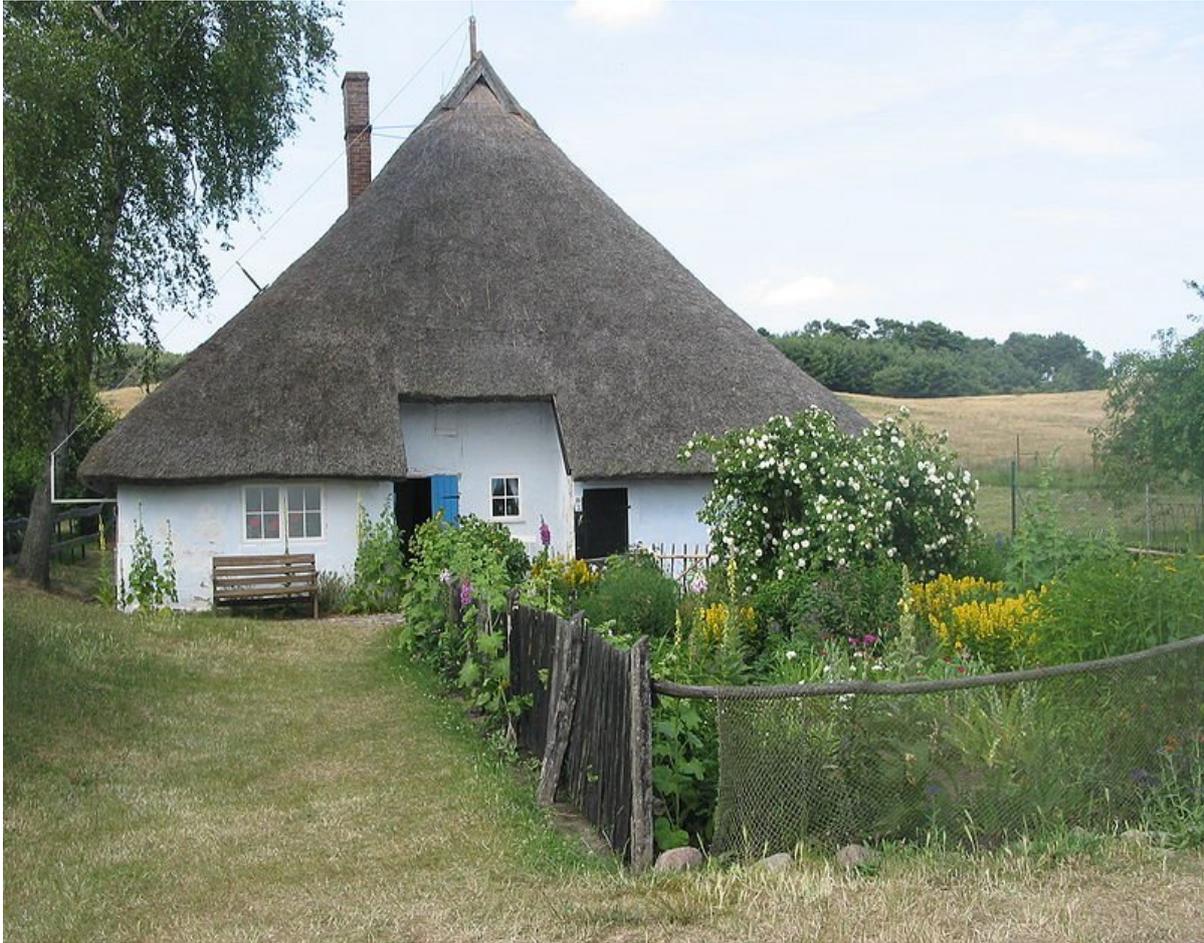
Pfarrwitwenhaus in Groß Zicker auf Rügen, derzeitiger Zustand

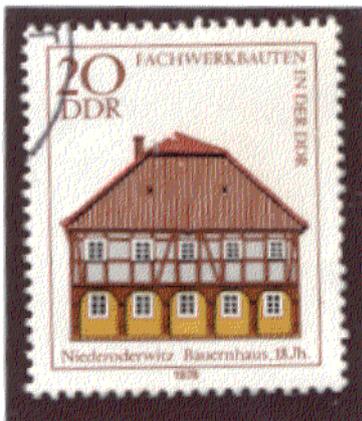
Die folgende Briefmarke zeigt uns einen ganz besonderen Haustyp mit dem Bauernhaus aus Niederoderwitz, Landkreis Görlitz in der Lausitz. Es stammt aus dem 18. Jahrhundert und stellt ein **Umgebindehaus** dar. Diese Bauweise ist vor allem in der Lausitz noch in zahlreichen Beispielen zu finden.

Bauernhaus in Niederoderwitz,
Lausitz. Umgebindehaus
DDR 1978

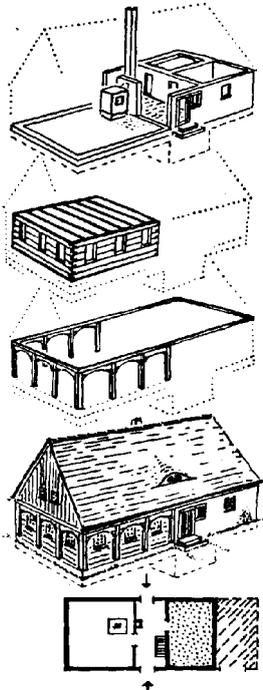
Diese spezielle Bauweise wird in der Abbildung erklärt: Als gesonderter Bauteil wird ein aus behauenen Baumstämmen gefügter Block erstellt. Um ihn herum wird mit Hilfe von

Ständern das Umgebände errichtet, das als Träger für den Oberstock und das Dach dient. Blockstube und die übrigen Hausteile sind nicht direkt miteinander verbunden. Das hatte den Vorteil, dass die Erschütterungen beim Betrieb des Webstuhles nicht auf die anderen Räume übertragen wurden. In der Lausitz war die Weberei in Heimarbeit weit verbreitet.

Abb. 73: Die Hauptteile eines einstöckigen Umgebінде-Ernhauses, halbschematisch (nach BERNERT 1988, etwas verändert). Oben Mauerwerk von Stall, Ern (Küchenflur) und Stubenofen, darunter Blockstube, Umgebінде und fertiges Haus. Im Grundriß ist angedeutet, daß bei manchen Häusern ein verbreiteter Scheunenteil angehängt, das Wohnstallhaus also zum »Mitterstallhaus« (Seitenquertennenhaus) erweitert wurde. Die meisten Umgebіндеhäuser sind zweigeschossig oder zweistöckig (s. Abb. 74).

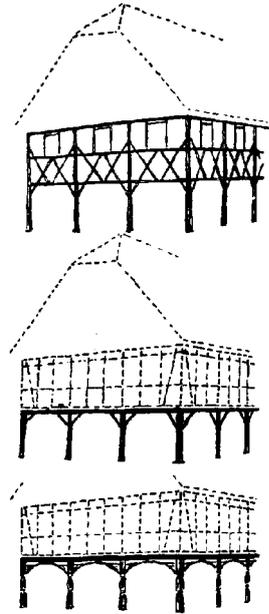
Abb. 74: Geschöß- und Stockwerkbauweise bei Umgebіндеhäusern (nach BERNERT 1988, etwas verändert). Oben ein älteres zweigeschossiges Haus, bei dem die Ständer bis zum dachtragenden Rähm durchgehen (nach einem Beispiel aus Dittelsdorf, s. auch Farbbild 90). Darunter ein jüngeres Haus gleichen Ausmaßes mit deutlich abgesetztem Oberstock und Kopfband-Ausführung des Umgebінде sowie mit Knaggen-Ausführung und profilierten Säulen (s. auch Abb. 272).

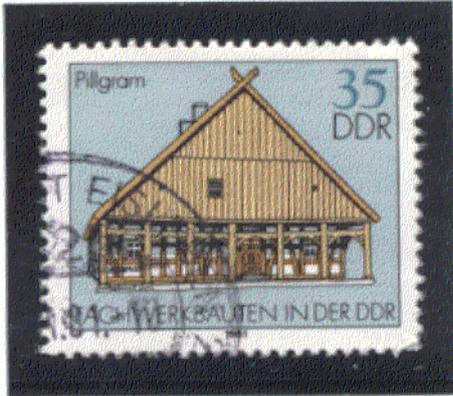
Eine gewisse Ähnlichkeit weisen die so genannten **Vorlaubenhäuser** auf. Das hier dargestellte Beispiel stammt aus Pilgram, einem kleinen Ort in Brandenburg südöstlich von Berlin. Es wurde bereits Ende des 16. Jahrhunderts in Fachwerk erbaut. An der Giebelseite befindet sich hinter den tragenden Ständern die Laube, breit genug für durchfahrende Wagen.

Der Steilgiebel ist senkrecht mit Brettern verschalt. Der geräumige Dachboden diente als Lagerraum für Getreide, das vom Laubengang aus hoch gestakt werden konnte.

Vorlaubenhaus in Pilgram, Brandenburg
DDR 1981

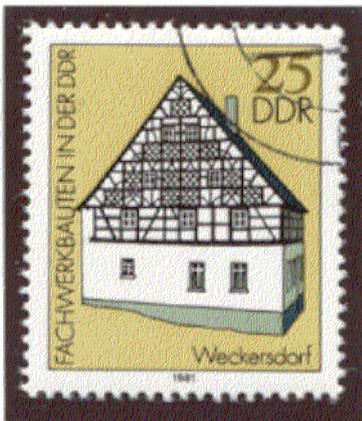
Das fränkische Fachwerkhaus stammt aus Weckersdorf, Landkreis Greiz in Thüringen. Es wurde in den Jahren 1780 – 1790 erbaut und fällt durch das dichte, reich gegliederte Fachwerk auf, das vor dem weißen Verputz besonders zur Geltung kommt. Derartige Fachwerk-Schmuckmotive finden wir u.a. in Oberfranken, eine Auswahl zeigt die Abbildung

Fachwerkhaus in Weckersdorf,
Thüringen
DDR 1981

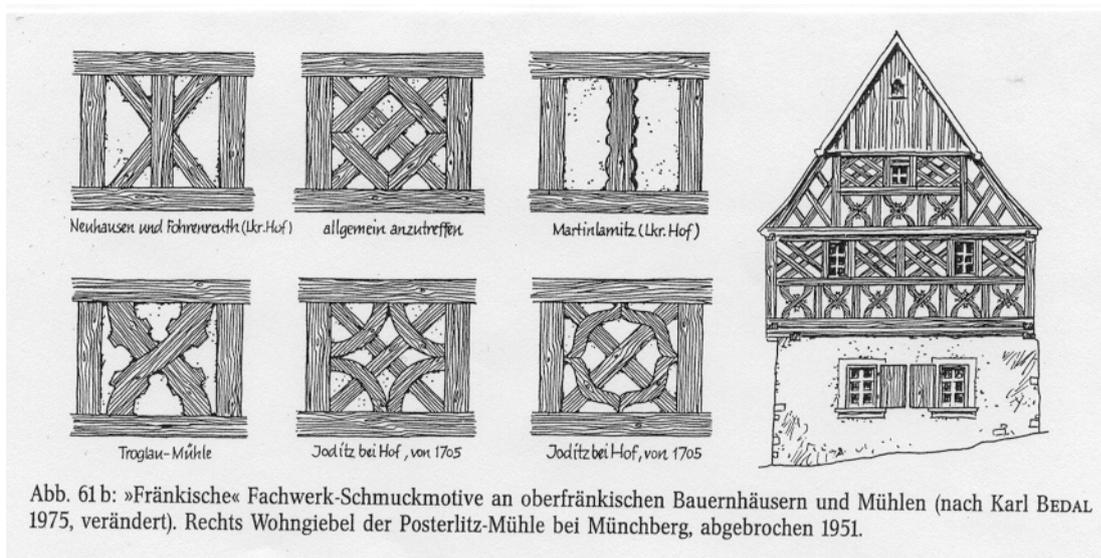
Abb. 61 b: »Fränkische« Fachwerk-Schmuckmotive an oberfränkischen Bauernhäusern und Mühlen (nach Karl BEDAL 1975, verändert). Rechts Wohngiebel der Posterlitz-Mühle bei Münchberg, abgebrochen 1951.
